INFORME TÉCNICO

# Redes FTTx

A escolha do conector robusto como compromisso do provedor de acesso com a experiência do assinante

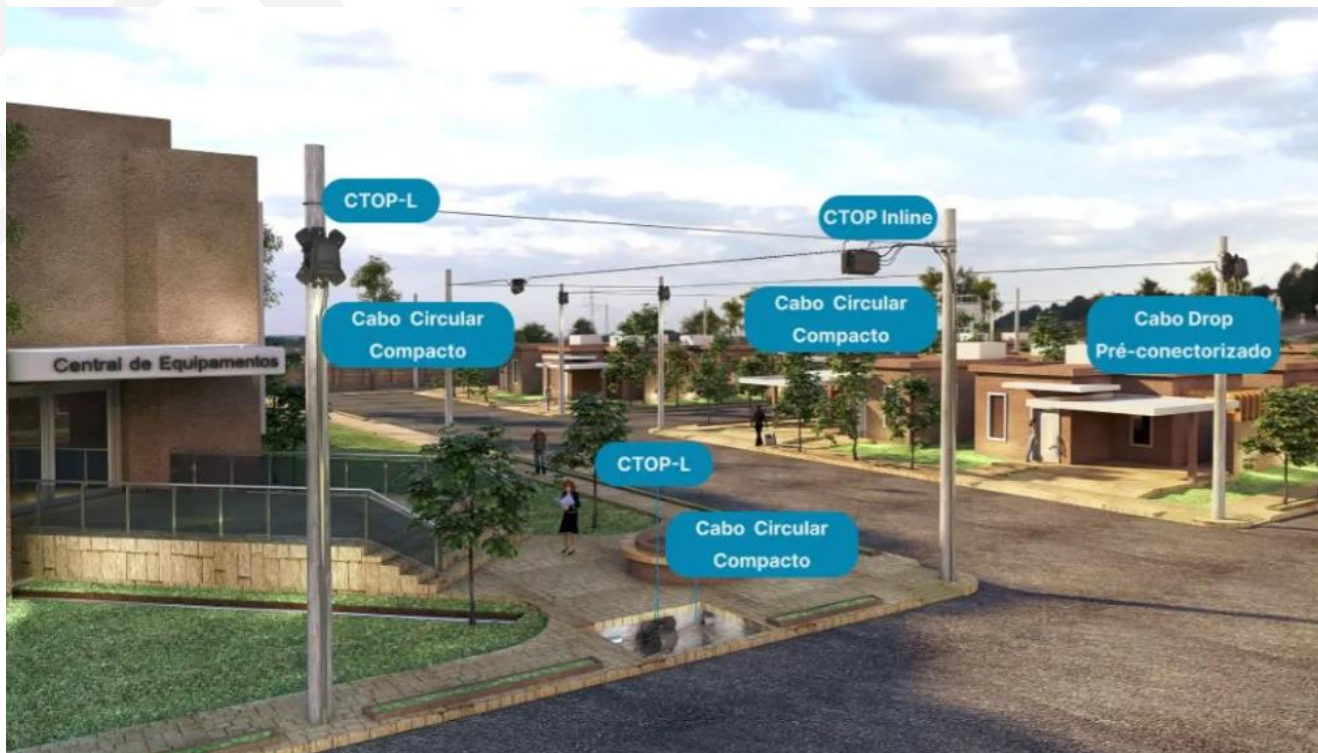
**Figura 1** – Sistema pré-conectorizados Furukawa

Com esse novo cenário, o desafio do provedor, além de vender um novo pacote de serviço, é conectar rapidamente este novo consumidor e, obviamente, dar manutenção extremamente ágil quando necessário. Para isto, a melhor forma é utilizar sistemas pré-conectorizados que contém: caixa de acesso seladas; cabos de interconexão pré-conectorizados com conector robusto, bem como os cabos drop de acesso pré-conectorizados, também com conectores robustos.

Com esta tecnologia pré-conectorizada é possível ativar rapidamente e com qualidade um novo consumidor na rede, garantindo uma conexão com qualidade e durabilidade. Isto porque o cabo drop de acesso vem, já de fábrica, com um conector robusto, que suporta a ação de agentes climáticos, tanto na opção aérea como subterrânea, sem a necessidade de abrir a caixa CTO/NAP. Por outro lado, possivelmente por uma falta de visão mais ampla de sistema, alguns provedores têm feito uso de conectores montados em campo, em substituição ao conector robusto montado em fábrica. Esta condição representa um risco importante, visto que a conectorização em campo depende de vários fatores como: preparação e boas práticas dos

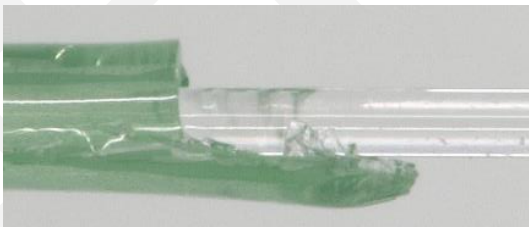
Remoção imperfeita do acrilato, vista por microscópio.

A matéria-prima mais importante de um cabo de acesso é a fibra óptica, a qual deve estar muito bem protegida pela estrutura do cabo. Quando a fibra óptica sofre uma queda, trinca ou ranhura, a sua qualidade pode ter sido comprometida. Em fábrica, o cabo de acesso pré-conectorizado é avaliado e inspecionado após cada etapa do processo, a fim de eliminar qualquer risco na instalação e operação. Já na conectorização em campo, mesmo os instaladores mais cuidadosos podem cometer falhas em uma simples remoção do acrilato, o qual não é possível de ser observado a olho nu e que afeta a qualidade do sinal a médio prazo.

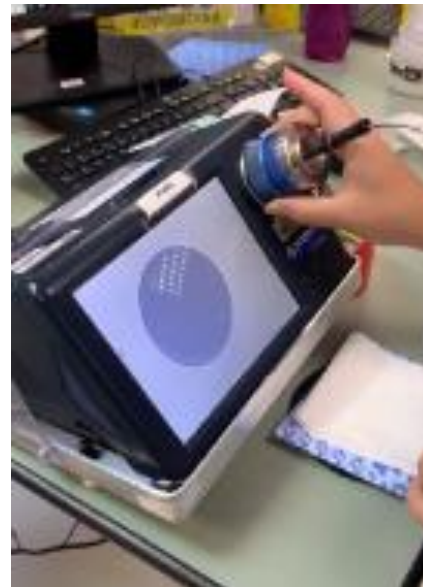
Durante a produção do cabo de acesso pré-conectorizado a geometria do vidro é inspecionada por microscópio em 100% das peças. Este é um dos testes de qualidade que permitem garantir a qualidade da rede após instalação.

inspeção feita em fábrica.

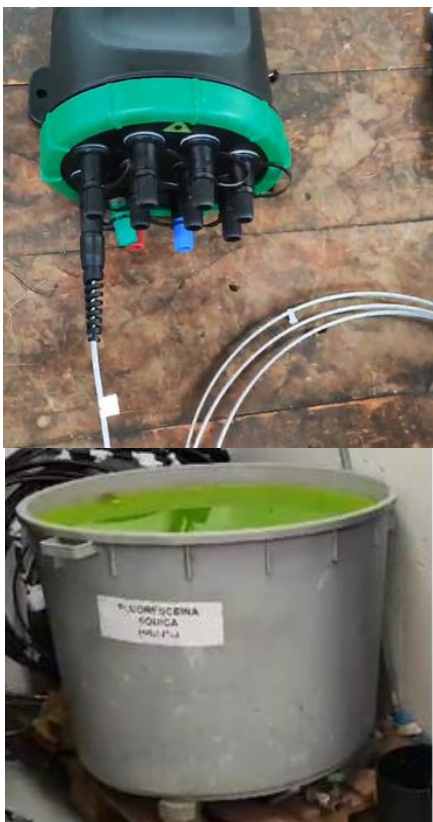
O ensaio de estanqueidade é utilizado para avaliar se um produto pode ou não ser instalado em redes aéreas e subterrâneas. No caso, o conjunto caixa terminal mais conector não deve evidenciar a

entrada de água no seu interior após 30 minutos em teste, sob 0,15 m de coluna de água.

O teste relatado a seguir foi realizado em laboratório de terceira parte (CPqD).

Na imagem abaixo da caixa instalada com o cabo pré-conectorizado em fábrica, é possível conferir que o adaptador não teve indícios de entrada de água.

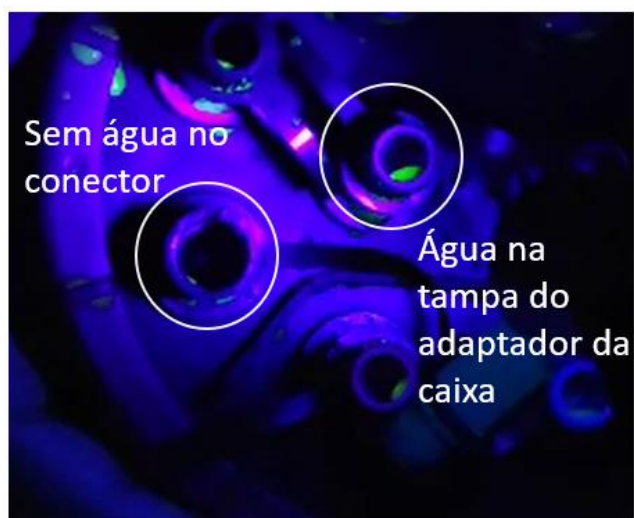
O conjunto é submerso em água com aditivo para que seja possível observar a entrada de água em luz negra. Na foto abaixo é possível verificar que o conjunto utilizando conector de campo reprovou, pois houve ingresso de água pela conexão.

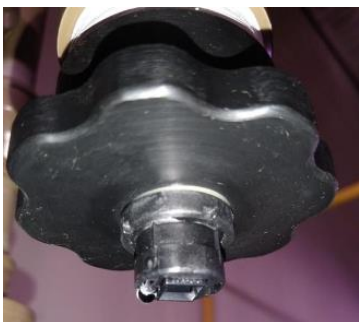
O ensaio de imersão em água avalia se um produto pode ou não ser instalado em redes aéreas e subterrâneas. O conector não deve evidenciar a entrada de água no seu interior após 7 dias em teste, sob 3 m de coluna de água.

Imagem do conector sujeito a coluna de 3m de água para verificação de imersão.

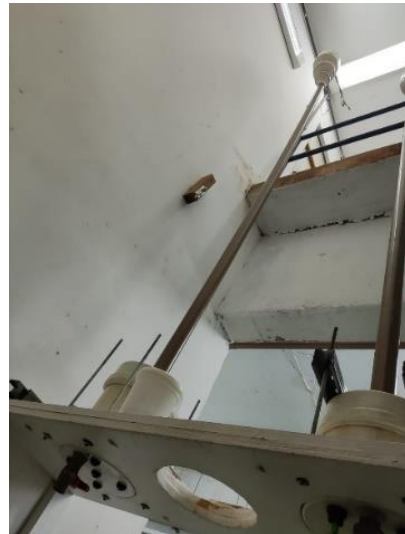
Ao submeter o conector montado em campo a esse ensaio a reprovação foi imediata, com gotejamento contínuo, o que compromete por completo a confiabilidade e vida útil de toda a rede.

Abaixo, evidência do vazamento de água pela conexão entre o adaptador e o conector reforçado.

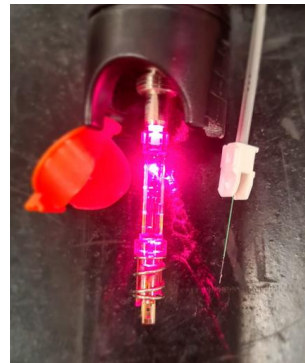
A Anatel exige aprovação em 3 ensaios climáticos: envelhecimento térmico, umidade e ciclos de temperatura, nos quais não deve ser observado dano físico ou estrutural em qualquer das partes do conector reforçado, incluindo a fibra no ponto de retenção. Foram observados danos e rompimento de fibra, o qual possivelmente ocorreu pela dilatação e contração dos materiais do conector, transferindo o esforço

mecânico para as partes internas no conector, afetando diretamente a fibra óptica.

Fibra óptica rompida
